國定古蹟進士第暨其古蹟保存區域  
調查研究暨修復再利用計畫

委託單位：新竹市文化局

研究單位：中國科技大學

中華民國九十九年十二月

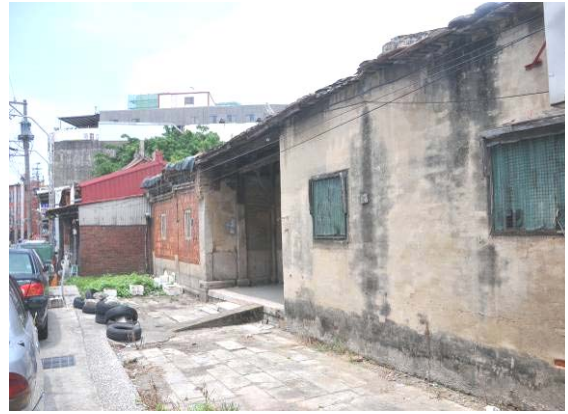
「春官第」外埕地坪為花崗石條鋪面，以花崗石豎砌收邊，外埕地坪高程較道路低，應係路面經多次鋪設，逐漸增高所致；前廳地坪為六角形尺磚斜鋪。

照片 2- 46 外埕地坪高埕較道路低

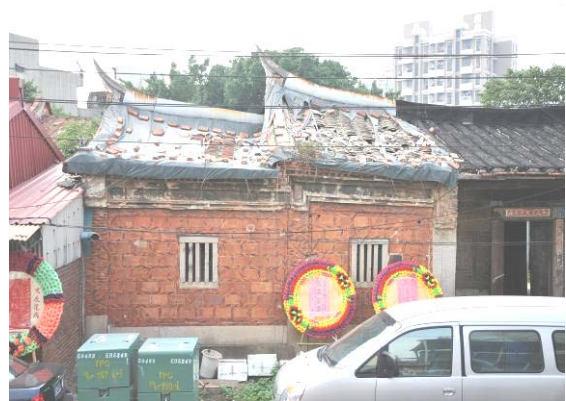
前廳為形式簡單的三川脊屋面，主要以仰合瓦的鋪設方式為主，現況屋脊上未有剪黏、泥塑等裝飾，應係風化或破損所致。前廳右側屋脊損壞嚴重，現暫以鐵板固定，另屋瓦亦多已脫落，現暫以防水布遮蔽。

照片 2- 54 右側屋脊損壞嚴重，現暫以鐵板固定

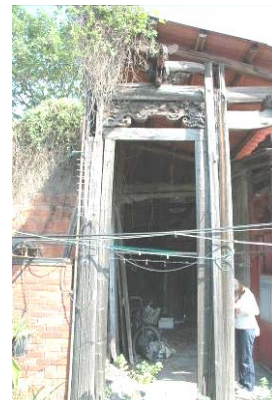
「春官第」第二落大廳部分構架皆已毀損，僅存花崗石地坪，左右兩側前房改為 R.C.造，部分空間作為菜園使用。

照片 2- 56 大廳僅存部分木構架

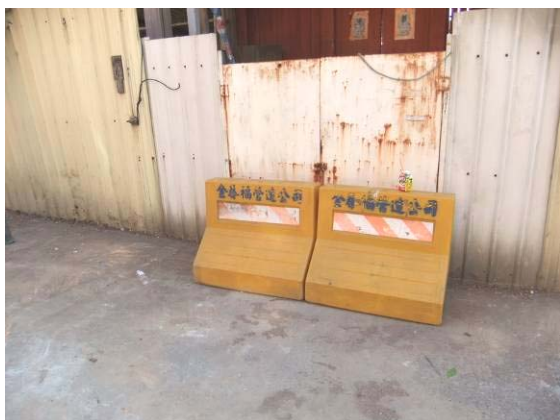
照片 2- 67 外埤已更改為 P.C.地坪

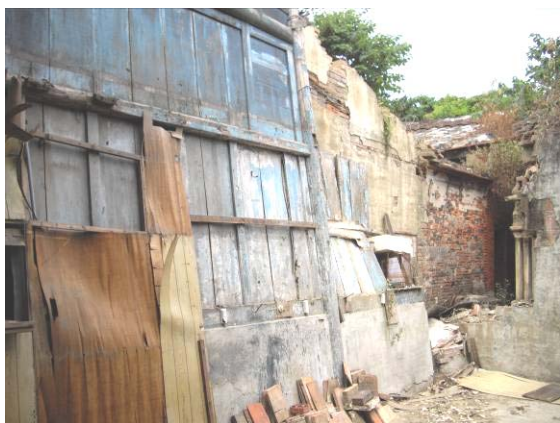
第一落外牆毀損嚴重，右梢間木作外牆傾倒，左側外牆為斗子砌。

照片 2- 69 右梢間木作外牆傾倒

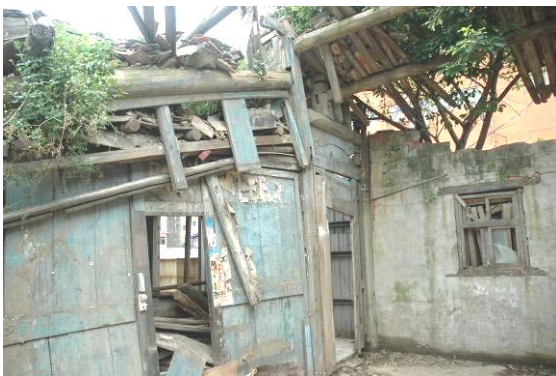
前廳為形式簡單的硬山屋面，主要以仰合瓦的鋪設方式為主，目前脊上未有剪黏、泥塑等裝飾，研判因年久失修，已剝落毀損。前廳右側屋面塌陷損壞嚴重，另椽條變形、毀損，屋瓦亦多已脫落。

照片 2- 73 屋面塌陷

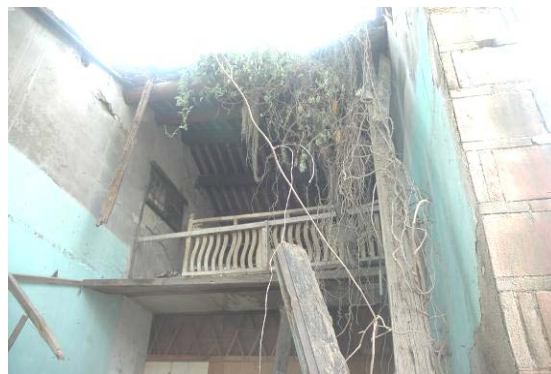
照片 2- 78 盡間屋面毀損

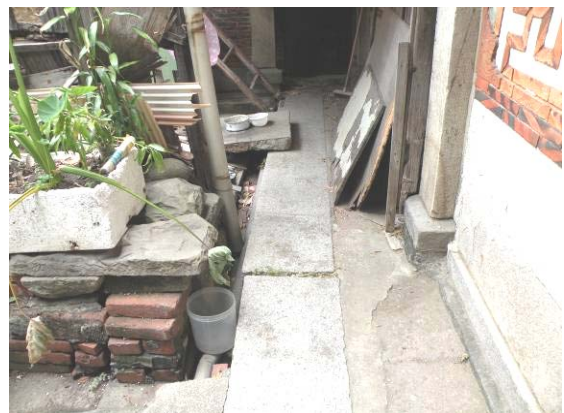
現有排水溝有部分堵塞情形，導致遇到大雨時，排水狀況不良，致使室內有部分淹水情形，應考量現有排水路徑及落水口是否合適，增加排水效率，使水分不易積存降低滲漏。整體建築雖仍保有傳統形態，但因平日無人居住且缺乏日常維護，若干建築屋頂有坍塌情形。

照片 3- 2 排水溝附近堆積諸多雜物

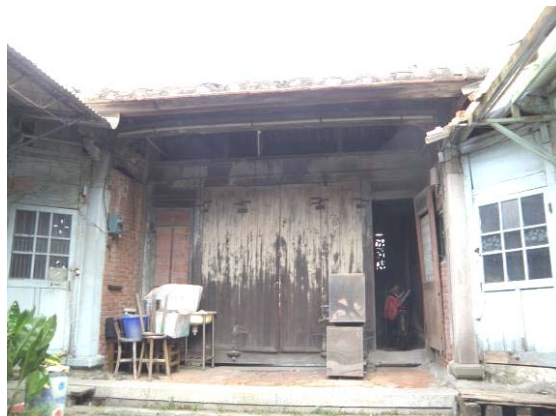
照片 3- 6 木作隔斷牆有腐朽情形

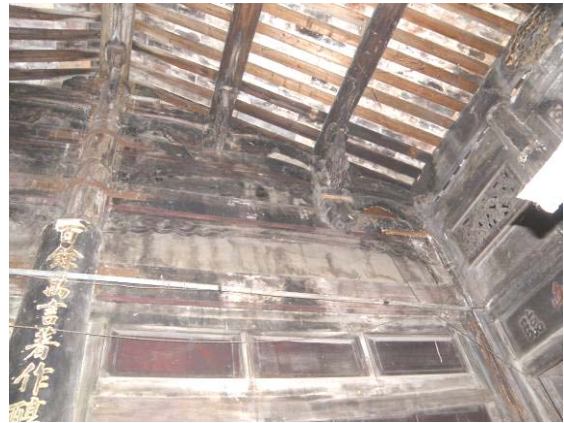
屋桁破壞的情形多集中在與牆身接觸的兩端，破壞的原因多是屋面滲水以及蟲蟻類侵蝕的影響，以致桁木腐朽或龜裂。目前進士第破壞最嚴重的地方，也就是漏水最嚴重的地方，不但因滲水造成的木桁腐朽，所形成的潮濕環境正是蟲蟻類適合的生長環境，如此循環的結果，更加速屋桁與屋面的破壞。

照片 3- 8 大廳桁木有腐朽現象

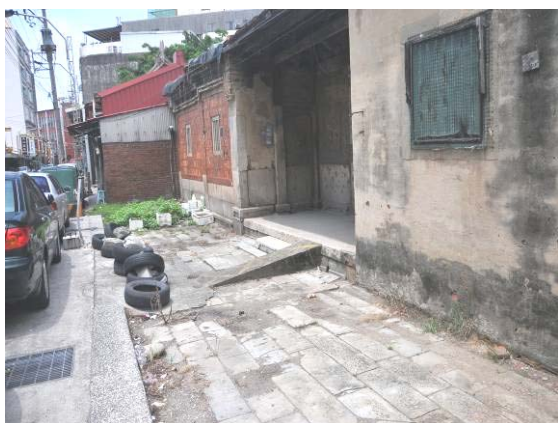
排水溝有部分堵塞情形，門口常有車輛停放，造成視覺上的不美觀，另與進士第同樣，因高程較道路低，雖未有積水的現象，未來關於排水的設施仍需注意。

照片 3- 13 外埕高程較道路低，且排水溝有部分堵塞情形

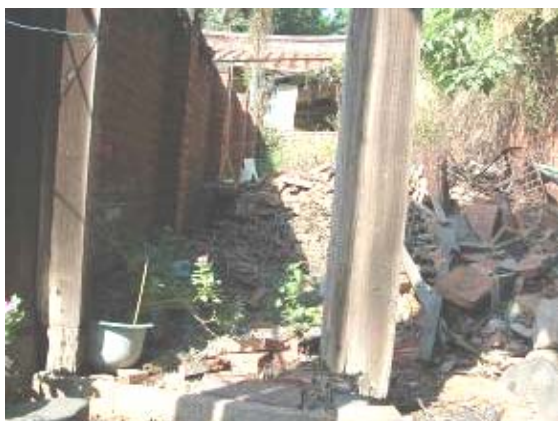
現況大廳構架皆已毀損，僅存花崗石地坪，左右兩側前房改為 R.C.造，部分空間作為菜園使用，形成生物、微生物滋生的主要來源。

照片 3- 19 大廳已坍塌

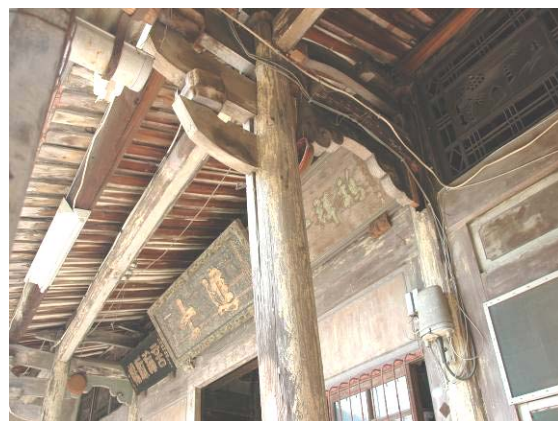
另後落廳檐廊因嚴重損毀，屋頂亦有坍塌情形，毀壞狀況有加速現象，為了公共安全與文化資產保存，遂請新竹市政府先行辦理緊急支撐。

照片 3- 20 後落廳檐廊現有坍塌情形

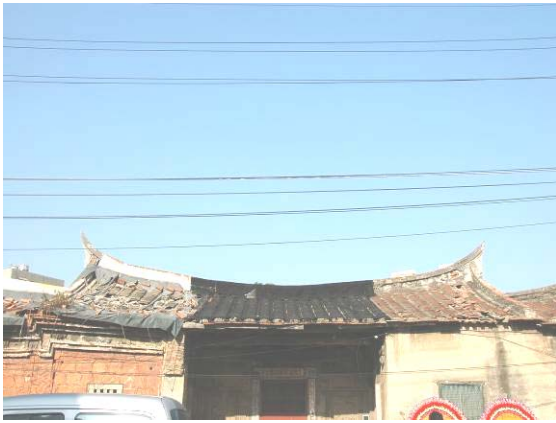
前廳為三川脊屋面，右側屋脊損壞嚴重，現暫以鐵板固定，另屋瓦亦多已脫落，現暫以防水布遮蔽。

照片 3- 23 前廳屋瓦脫落，現暫以防水布遮蔽

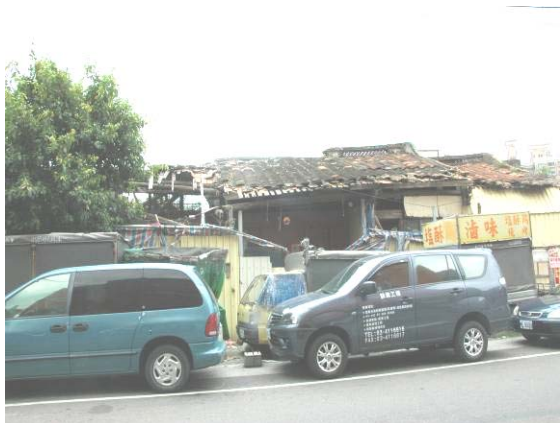
前廳因屋嚴重頂坍塌，導致諸多廢材與雜物堆積於入口處，且亦有車輛停放於此，造成視覺上的不美觀。

照片 3- 25 吉利第大門入口處有諸多雜物堆積

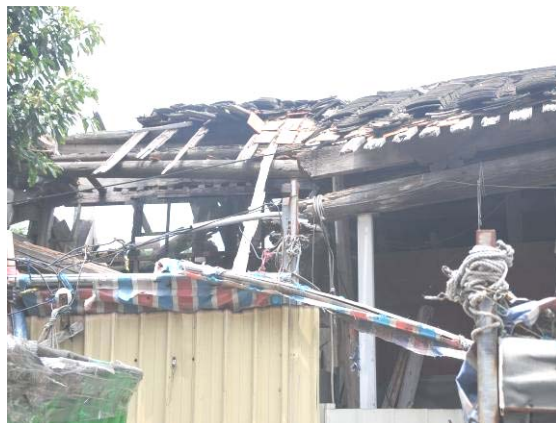
照片 3- 26 屋嚴重頂坍塌，導致諸多廢材與雜物堆積於入口處

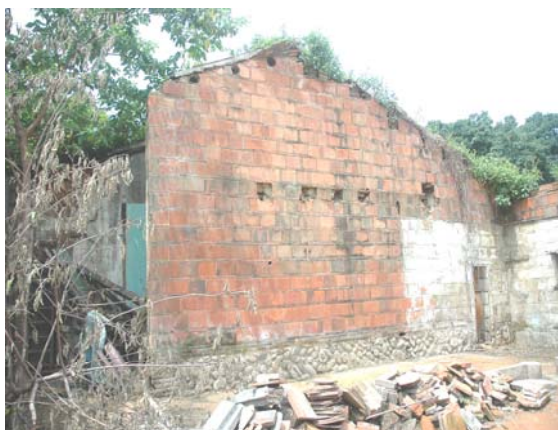
照片 3- 29 斗子砌牆身保留桁洞位置

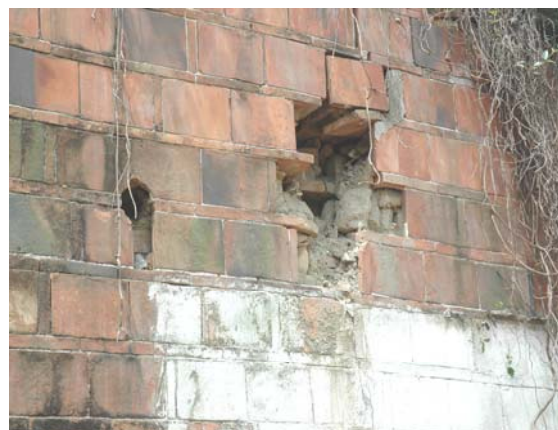
吉利第的牆身主要為斗子砌，下部疊砌卵石，大廳牆身仍留存，且牆身亦保留桁洞位置，但部分斗子砌牆有缺損情形，且滋生雜草。

照片 3- 30 斗子砌牆有缺損情形，且滋生雜草

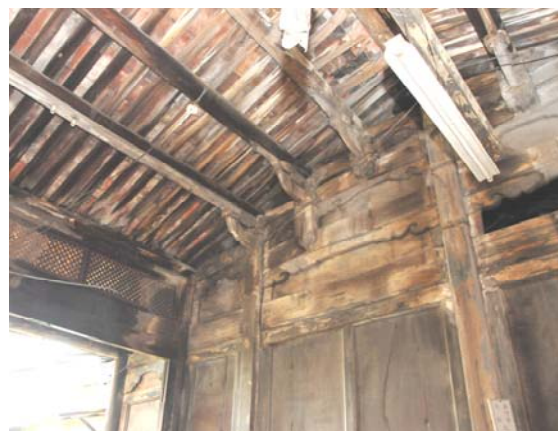
照片 3- 32 大廳前房檐口構架仍留存

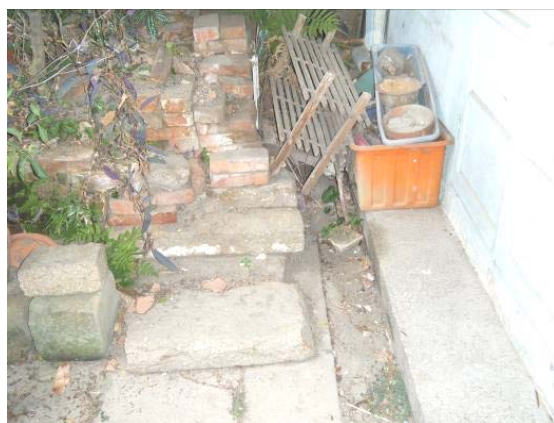
進士第的排水系統主要為天井排水溝，但因泥沙淤積及雜物堆置（照片 3-34），訪談瞭解遇豪雨或連續降雨會造成建物內部積水；一落門廳外側的磚牆及石刻裝飾則因直接受陽光、雨水和風砂等天候影響產生風化或剝落等天候性劣化（照片 3-35）。

照片 3- 34 排水溝遭堆置雜物並淤積泥沙

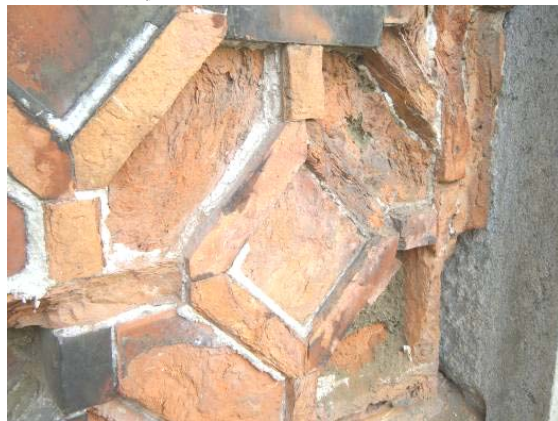
照片 3- 35 第一落外側之磚牆嚴重風化

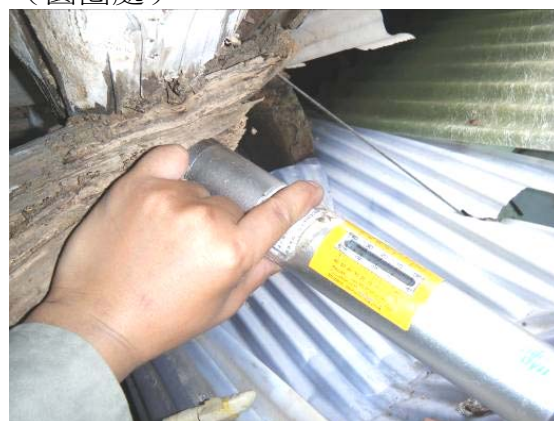
進士第可供檢測區域之木構材危害，主要以土棲型的臺灣家白蟻為主，調查中，於門廳瓜柱內發現白蟻活體（照片 3-43）、分飛孔（照片 3-44）和遮蔽管等；而遮蔽管遭調查人員破壞後可於 2 小時內即修補完成，顯示基地內白蟻族群龐大且活動能力旺盛。神明廳檐柱則發現蛀蟲危害痕跡（照片 3-45），根據其蟲孔形狀大小、蛀蝕痕跡、及排遺顆粒形式等，判斷可能為天牛類蛀蟲所為。腐朽劣化大多發生於滲漏嚴重處的木構材及檐口處構件（照片 3-46），應為雨水潑濺及屋頂滲

照片 3- 46 檐口構件腐朽嚴重

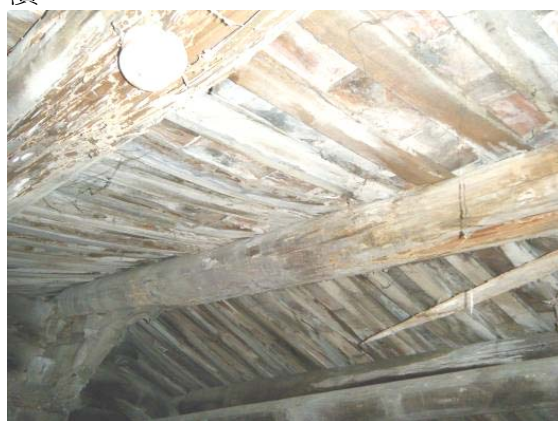
調查發現，進士第兩進建築可供檢測區域的屋頂滲漏嚴重(照片 3-48~50)，尤以前落為最，其建物內的木構件及牆面皆可發現面狀水漬。調查屋頂損壞原因，推測為第一落明間屋頂下方屋桁遭白蟻蛀蝕中空，使構件降低承載能力，而引發屋頂大幅度下陷、破損及屋脊斷裂(照片 3-51)；右次間前屋坡局部屋面已損毀崩落(照片 3-52)，雨水可直接灌入室內。相較之下，二落神明廳屋頂損壞情形較輕，僅中脊旁望磚發現破損導致陽光射入室內(照片 19)，另由外部觀察屋瓦亦有多處損壞(照片 3-53)，造成該空間木構件及望磚表面均有水漬或白華。此外，第一落及左、右櫺頭屋頂遭植物附生(照片 3-54、55)，其根系深入屋頂結構後加劇損壞速度與範圍，亦為滲漏主因。

照片 3- 50 第一落明間屋桁遭白蟻蛀蝕，引發屋頂大幅度下陷

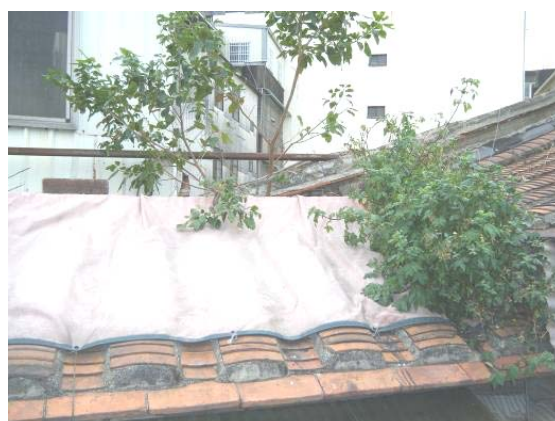
照片 3- 55 右櫺頭屋頂遭植物附生

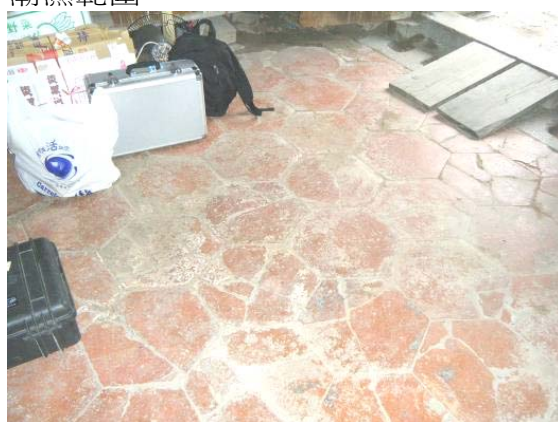
由於進士第可供調查範圍僅兩進的中軸線，此範圍內的檐牆材料為花崗岩及磚，以磚石材牆體測濕計量測，牆體溼度讀數在 109~115 間（照片 3-56、57），屬於潮濕範圍；第一落地坪及二落神明廳六角地磚亦有明顯潮濕（照片 3-58、59），顯示地底潮氣的影響；但由於檢測範圍過小且屋頂滲漏嚴重，影響檢測結果，後續修復工程時應再次全面檢測與調查。此外第一落前檐牆堵的紅磚拼花、石材雕刻與螭虎窗因風化作用及牆體水分載重的影響，產生嚴重風化剝落，深度達磚材厚度 1/3（照片 3-60~61）。

照片 3- 58 第一落明間地坪潮濕

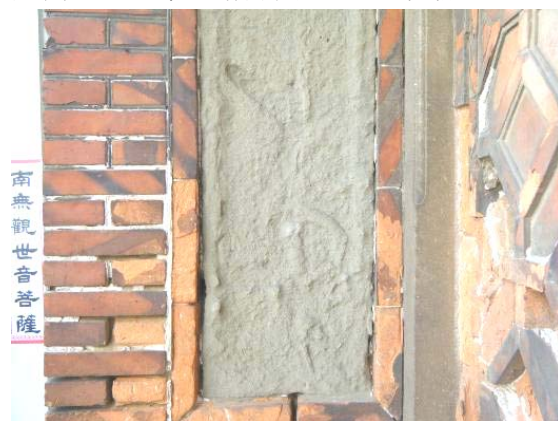
照片 3- 61 第一落前檐牆石雕風化嚴重

進士第建築物水分載重調查，雖僅侷限於兩進中軸線的空間，但結果顯示屋頂嚴重損壞是水分的主要來源，過高水分載重增高建築物內部濕度，誘發木構件生物劣化等並造成結構安全。因此，屋頂緊急修繕是目前首要工作，以避免本古蹟加速損害，不利於日後修復及保存，而地底潮氣的控制則是修復工程的重點工作之一。
